Abordaje arqueológico del sitio Casa Natal Sarmiento (San Juan, Argentina) como caso de arquitectura colonial doméstica

Archaeological approach to the Casa Natal Sarmiento site (San Juan, Argentina) as a case of domestic colonial architecture

Estudios del Hábitat

vol. 18, núm. 2, 2020

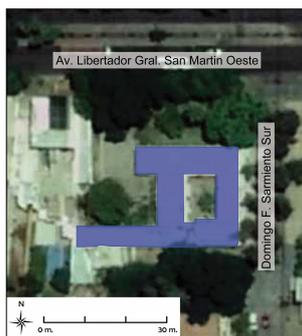
FIGURA 2

VISTA AÉREA DEL EDIFICIO ACTUAL DEL MUSEO Y BIBLIOTECA SARMIENTO
FUENTE: GRÁFICO Y MONTAJE ARQ. CHECHI, F.

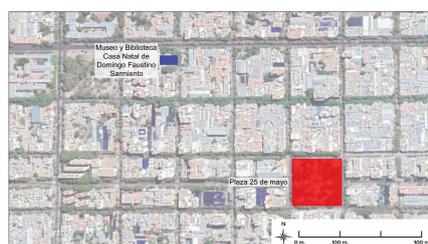
FIGURA 3

DETALLE DEL CASO URBANO ACTUAL DE SAN JUAN CON UBICACIÓN DEL SITIO EN AZUL Y EN ROJO LA PLAZA 25 DE MAYO (ANTIGUA PLAZA PRINCIPAL DE LA CIUDAD).

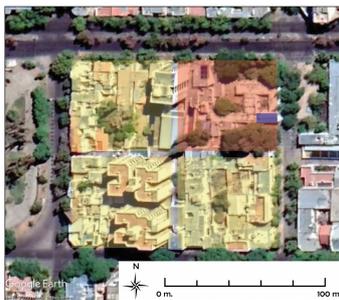
FIGURA 4

PROYECCIÓN DE LA UBICACIÓN DE LOS CUATRO SOLARES EN QUE HABRÍA ESTADO DIVIDIDA LA MANZANA EN LA QUE SE ENCUENTRA EL TERRENO HEREDADO POR ALBARRACÍN. EN AZUL LA POSICIÓN ACTUAL DE LA VIVIENDA CONSTRUIDA A COMIENZOS DEL SIGLO XIX.
FUENTE: GRÁFICO Y MONTAJE ARQ. CHECHI, F.

de manzanas en cuatro solares y que, dada la ubicación de la casa, el terreno podría haber correspondido al ubicado en el cuadrante noreste de su manzana hoy definida por Av. Libertador Gral. San Martín Oeste, Domingo F. Sarmiento Sur, Francisco N. Laprida Oeste y Catamarca sur. Asumiendo que las dimensiones de las manzanas de la ciudad se mantuvieron constantes desde entonces -los registros de catastro no muestran cambios en los últimos 150 años en las de ese sector de la ciudad- habría tenido una superficie estimada de 125 m por 115² m o 145 por 133 varas³ y cada uno de los cuatro solares en que se dividía le corresponderían unas 72 por 67 varas de lado. Pero, como veremos luego, la superficie de ocupación efectiva de los lotes habría sido menor por la presencia de una acequia que atravesaba la manzana (Figura 4).

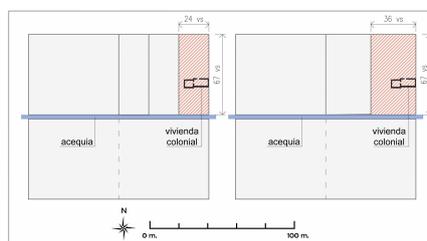
FIGURA 5

ESQUEMA QUE REPRESENTA LAS POSIBLES DIVISIONES DEL TERRENO HEREDADO POR ALBARRACÍN COMO UN TERCIO (IZQUIERDA) O MEDIO (DERECHA) CUARTO DE MANZANA Y LA POSICIÓN RELATIVA DE LA VIVIENDA CUYOS RESTOS AÚN SE CONSERVAN.
FUENTE: DIBUJOS CHECHI, FLORENCIA.

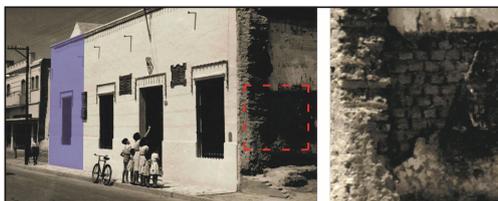
FIGURA 6

FOTOGRAFÍA DEL EDIFICIO TOMADAS LUEGO DEL TERREMOTO DE 1944: EN AZUL, LA SECCIÓN QUE CORRESPONDE A LA CONSTRUCCIÓN COLONIAL Y RECUADRADO EN ROJO Y AMPLIADO, DETALLE DEL MURO NORTE QUE PERMITE OBSERVAR LA UTILIZACIÓN DE LADRILLONES DE ADOBE.
FUENTE: FOTOGRAFÍA PUBLICADA EN LA PÁGINA DEL MINISTERIO DE CULTURA, ARGENTINA Y REPRODUCIDA EN [HTTPS://WWW.CULTURA.GOB.AR/107-ANIVERSARIO-DEL-MUSEO-Y-BIBLIOTECA-CASA-NATAL-DE-SARMIENTO_5569/](https://www.cultura.gob.ar/107-ANIVERSARIO-DEL-MUSEO-Y-BIBLIOTECA-CASA-NATAL-DE-SARMIENTO_5569/). COLOREADO ARQ. CHECHI, F.

El análisis de fotografías de la casa obtenidas luego del terremoto de 1944 permitió observar cómo en al menos uno de los muros construidos a mediados del siglo XIX se utilizaron mampuestos individuales, aunque en las ocho imágenes revisadas las paredes de la sección colonial se encuentran total o parcialmente cubiertas por revoque, lo que hizo imposible una observación semejante. Es posible que la vista de dichos adobes llevara a quienes se interesaron por la historia de la casa a suponer que el mismo material y sistema constructivo había sido utilizado en todos sus muros (Figura 6). Por otra parte, en los informes generados tanto por Mario Buschiazzo (Casa de Sarmiento, Legajo n° 1, Archivo CNMMYLH) como por Vicente Nadal Mora (1957) para la Comisión Nacional de Museos, Monumentos y Lugares Históricos *a posteriori* del terremoto, ambos nombran colectivamente los paramentos históricos del edificio como “muros de adobe”; teniendo en cuenta que, según su propio relato, gran parte del revoque interno de las habitaciones había caído, cabe la posibilidad de que ellos tuvieran una vista directa de la técnica constructiva del conjunto murario colonial (aunque en ninguna instancia explicitan nada al respecto).
