Los efectos de la sequía extrema y el desarrollo de infraestructura urbana como disparadores de la potencial desaparición de la laguna Soto (Corrientes, República Argentina)

AUGM DOMUS, (12), e012, artículos, 2025

LOS EFECTOS DE LA SEQUÍA EXTREMA Y EL DESARROLLO DE INFRAESTRUCTURA URBANA COMO DISPARADORES DE LA POTENCIAL DESAPARICIÓN DE LA LAGUNA SOTO (CORRIENTES, REPÚBLICA ARGENTINA)

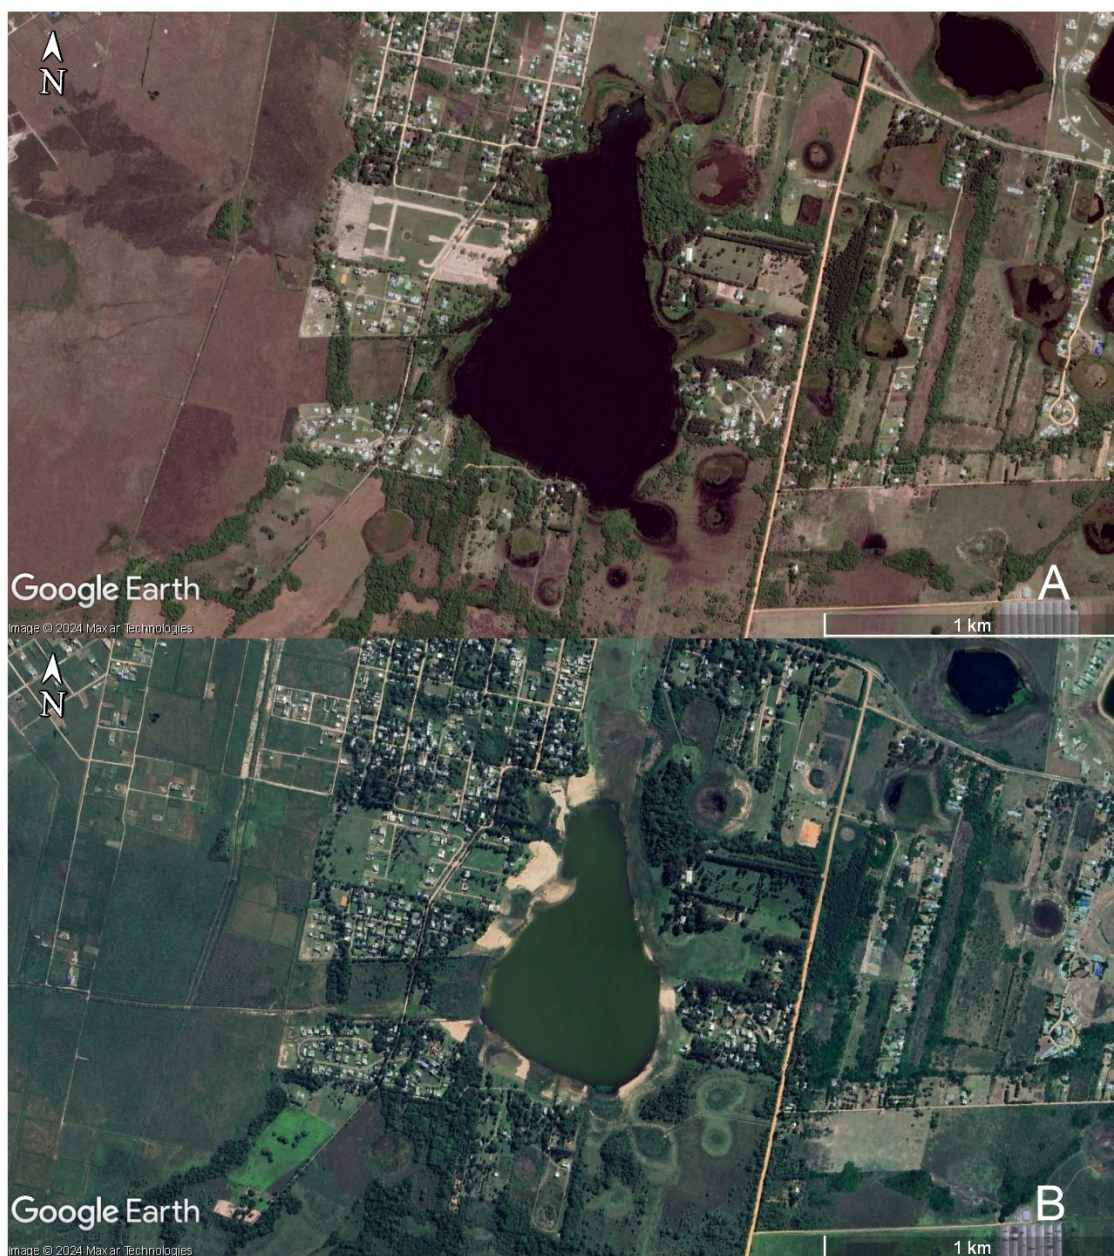
En cuanto a la respuesta morfométrica de la laguna Soto, como consecuencia de los eventos extremos, se hicieron más evidentes al final del período estudiado, cuya superficie se redujo de 82,9 a 35,6 has. En términos relativos, al finalizar el período de sequía la laguna contaba con tan solo el 42 % de su superficie total (Figura 3).

Figura 3. Comparación entre imágenes de *Google Earth Pro* de la laguna Soto (Corrientes, República Argentina) y su contexto, entre septiembre de 2016 (arriba) y abril de 2023 (abajo).

En lo que respecta a los cambios morfométricos, durante el período húmedo la laguna, si bien no se ha desbordado, en septiembre de 2016 se encontraba ocupando la totalidad de su cubeta, cuya superficie fue de 82,9 has. Sin embargo, para enero de 2017, dicha superficie se redujo a 79,7 has, aproximadamente un 4 %. Este dato cobra valor al observar que durante el año 2016 no se registraron sequías. Por el contrario, si bien hubo tres meses muy cercanos a la sequía moderada, todavía se encontraban dentro de los umbrales normales. Es decir que esa reducción del 4 % forma parte de las dinámicas esperadas durante el año.

Nueve meses después, en octubre de 2022, la laguna continuó reduciendo su superficie otro 4 % más, llegando a 41 has, casi un 50 % de su cubeta máxima registrada tan solo cinco años antes. Para marzo de 2023, los procesos de reducción continuaron y la laguna llegó a su valor de superficie más bajo, con 36 has. Lamentablemente, no se disponen de imágenes en alta definición que permitan calcular con mayor precisión lo ocurrido hacia finales del año. No obstante, a partir de agosto comienzan a evidenciarse los efectos de

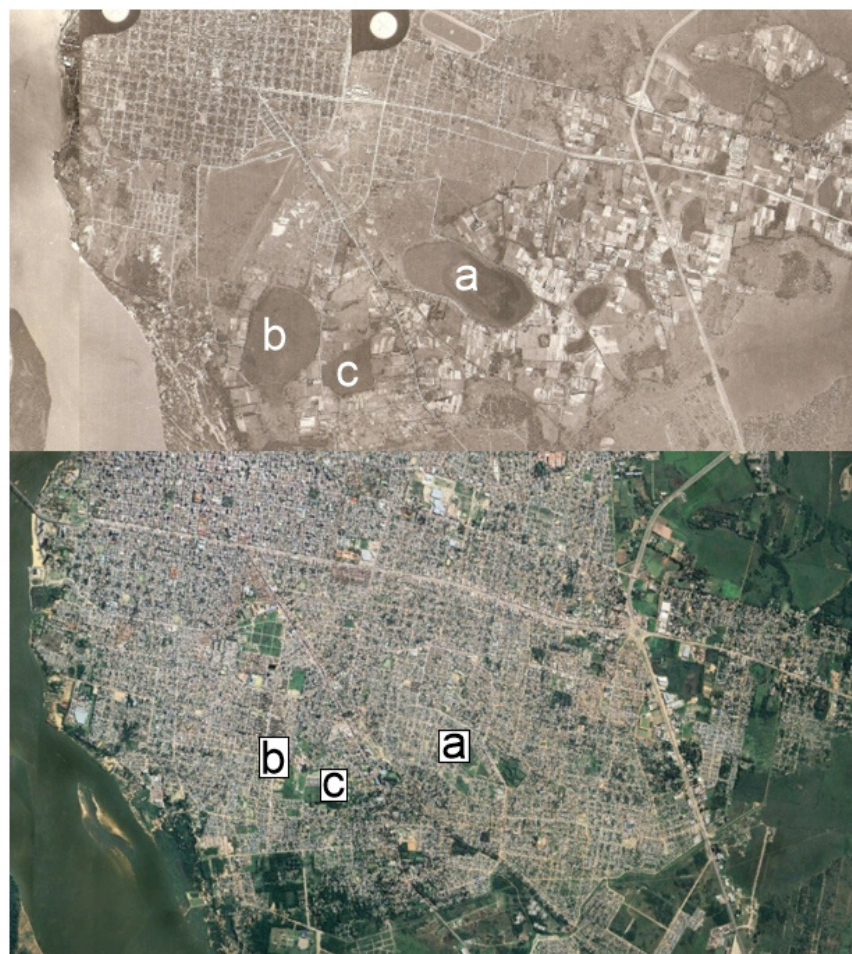
Figura 4. Comparación entre una fotografía aérea de la ciudad de Corrientes tomada en 1950 con una imagen satelital de Google Earth Pro de 2024. a) Laguna Seca, b) Laguna Ñapindá y c) Laguna sin nombre.

En la Figura 4 se compara una fotografía aérea de la ciudad de Corrientes en 1950 (arriba) y una imagen actual de *Google Earth Pro*. En ella se evidencia como en estos 70 años el avance de la infraestructura urbana transformó el paisaje, incluyendo a humedales de grandes superficies, similares a la laguna Soto.

La comparación de la Figura 4 demuestra que los procesos de extinción de la laguna Soto son una amenaza que comienza a manifestarse en la actualidad. Es decir que, de no proteger y realizar mantenimientos, este humedal periurbano se encuentra expuesto a transformarse de una laguna permanente a un bañado temporal, para luego dar lugar a un espacio atractivo para la especulación inmobiliaria.
