La casa que camina y los horcones del abuelo. Prácticas de construcción, desarme y traslado
de viviendas tradicionales rurales en la llanura de Santiago del Estero (Argentina).

Constanza Taboada

Relaciones 48, Número Especial 2, e083, 2023

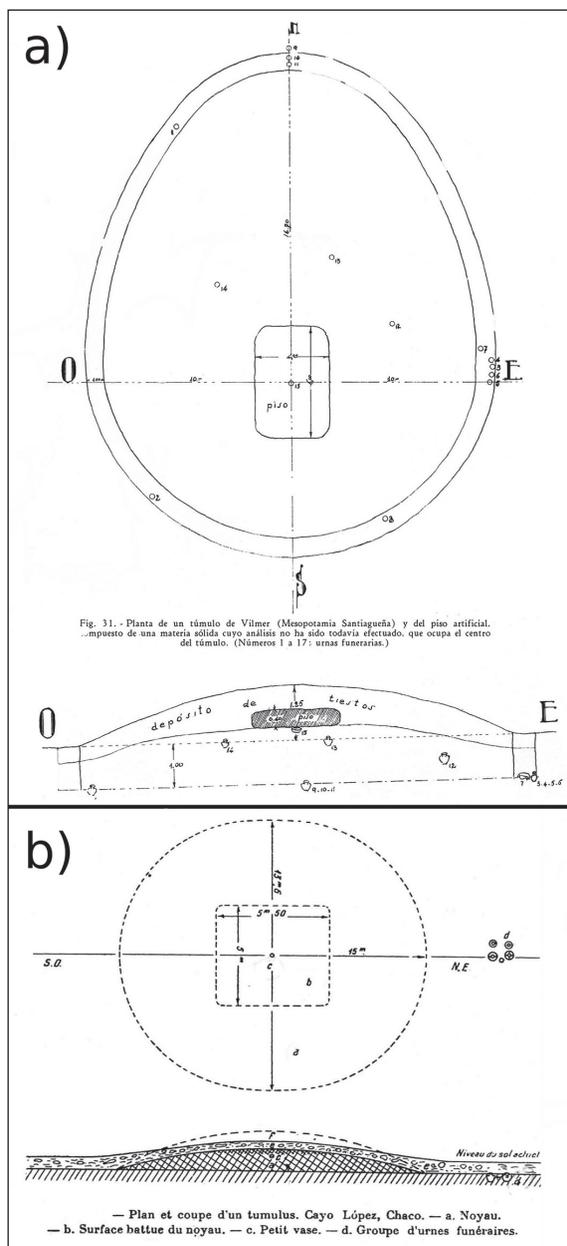
Figura 2. a) Croquis del montículo de Cayo López (Reichlen 1940);
 b) croquis del T57 de Vilmer Norte (Von Hauenschild 1949)

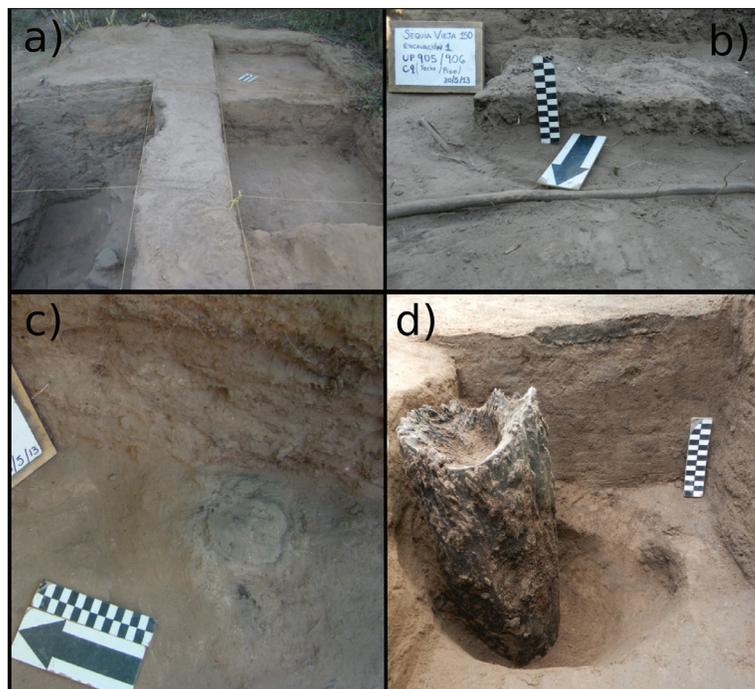
Figura 3. a) Excavación de SV150 (Taboada 2016); b) depósito interpretado como techo en SV150; c) rasgo atribuible a poste en SV150; d) poste *in situ* en cementerio colonial (Taboada y Farberman 2018)

A partir de esta mirada, sumamos un caso muy significativo al excavar el montículo SV150 del sitio Sequía Vieja, donde identificamos rasgos constructivos nunca antes informados regionalmente (Taboada 2016) (figuras 3a, 3b y 3c). Sobre un piso-plataforma con límites laterales rebajados, similar a los pisos señalados para Cayo López y Vilmer Norte, registramos: un depósito orgánico de 15-20 cm de potencia con tierra arcillosa⁴ arriba, que interpretamos como torteado de un techo; algunos restos de cañas y materia orgánica descompuesta (quizás partes del techo, o de un paramento mixto que pudo insertarse en el desnivel lateral del piso); y un rasgo circular oscuro en el límite del piso, coincidente con el extremo conservado del torteado, que estimamos constituía restos de un poste para sostén del techo. El piso estaba bastante limpio de material cultural y en los taludes del montículo se halló basura doméstica y agregados térreos aislados (pequeños y con diversas morfologías), que pensamos (hay análisis en curso) podrían corresponder a revoques o rellenos constructivos de muros mixtos caídos hacia los lados. Otros casos excavados por nosotros, como los montículos 1 y 2 de Mancapa (Taboada y Rodríguez Curletto 2021), han mostrado pisos arqueológicos con perforaciones pseudocirculares de entre 10 y 20 cm de diámetro (también algunos más grandes). Cabe señalar, finalmente, el hallazgo de un poste en excelente estado de conservación clavado en el interior de un pozo (figura 3d). Se trataría de quebracho colorado (no hay determinaciones aún), una madera local casi imputrescible y de larga durabilidad. Un fechado por AMS (AA105886) arrojó una datación de 381 ± 21 años AP (1462-1473 cal d.C. [p=.05], 1479-117 cal d.C. [p=.25] y 1521-1628 cal d.C. [p=.70]), calibrado a 2σ con el programa CALIB 8.1.0 (Hogg *et al.* 2020). El poste fue registrado en el sector de inhumación colonial del sitio Sequía Vieja (SV0092). Si bien en este caso el rasgo ya es de momentos de contacto hispano, ejemplifica la gran conservación y perdurabilidad que pueden tener estos postes y el manejo de técnicas para su obtención y laboreo en un contexto sociocultural que aún se regía por prácticas indígenas.

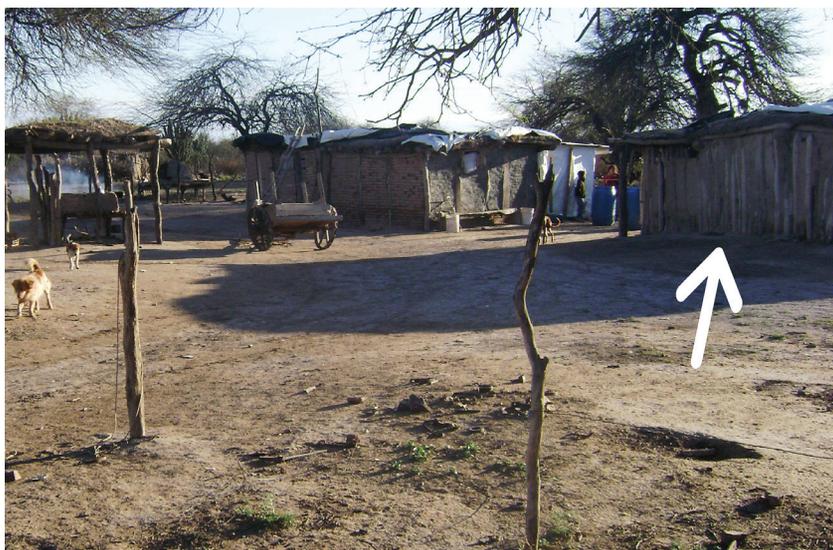
Figura 4. Área habitacional de la Familia Silva (año 2012); la flecha indica el recinto desmantelado en mayo de 2014. Fotografía: Constanza Taboada

Nuestro estudio se centrará en un recinto independiente (que formaba parte de una vivienda rural tradicional) (figura 4) que tuvimos oportunidad de observar durante su proceso de desarme y reconstrucción reutilizando materiales. El nuevo recinto se ubicó en un espacio adjunto al previo y, básicamente, sustituía a aquel que se desarmara. Tres meses después pudimos ver la nueva conformación y usos dados al lugar. Posteriormente, también se derribó esta construcción, debido a su reemplazo –en otro espacio inmediato– por una vivienda convencional edificada por el Gobierno⁵. Esta área habitacional se ubica en un paraje cercano a Colonia Dora (figura 1), una zona con varios sitios arqueológicos que en su mayoría coinciden cronológica y culturalmente con aquellos de los montículos con pisos consolidados de Cayo López, Vilmer Norte y SV 150 (Taboada y Angiorama 2021).

En una visita en mayo de 2014 encontramos que el recinto mencionado (que conocíamos desde 2005) estaba terminando de ser desarmado y al lado se estaba construyendo uno nuevo, reutilizando horcones y postes. Don Luis Silva, dueño de casa de unos 75 años por entonces, nos dijo que se debía a que la construcción ya estaba deteriorada. No significaba que se hubiera caído, apuntaba a problemas en el techo y revoques de muros. Durante su vida útil, esta construcción fue usada como espacio de habitación y luego como depósito. Don Silva nos informó que los horcones y postes habían pertenecido a la casa de su abuelo, ubicada “un poco más allá” de su ámbito doméstico. Según nos dijo, los horcones y postes de los muros eran de quebracho colorado, mientras que los maderos del techo podían ser de quebracho blanco (más liviano y con resistencia a la intemperie, pero no apto para enterrarse, Concha Merlo 2022).

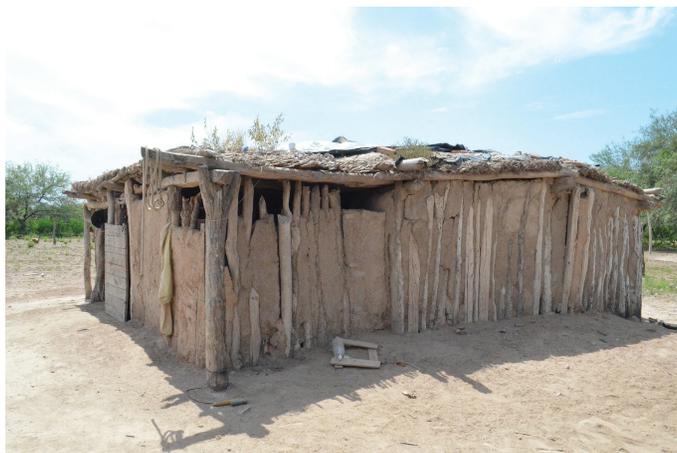
Figura 5. Casa Silva: recinto desmantelado en 2014 (foto de 2013). Fotografía: Bruno Salvatore

La construcción desmantelada era un recinto de planta rectangular de aproximadamente 6 por 8 m, con algunas subdivisiones internas y piso de tierra; se emplazaba en un área levemente más elevada (figura 5). Contaba con una estructura vertical de horcones que se distribuían perimetral

e internamente funcionando como columnas de apoyo de la estructura del techo, compuesta por vigas de maderos (de tipo solera sobre muros y otras atravesando el espacio interior) (ver en figura 13 similar solución para el nuevo recinto; cfr. Di Lullo y Garay 1969). Algunos postes del muro de palo a pique llegaban hasta las soleras, a modo de refuerzo, aunque en principio los muros de este tipo no son portantes. Sobre esta estructura horizontal apoyaba una gran cantidad de postes, muy cercanos unos de otros, a modo de tirantes. Arriba de ellos se disponía una capa de cañas colocadas transversalmente. Sobre estas descansaba la torta de barro del techo, compuesta por una capa de “pasto” y, por encima, tierra “elegida” (arcillosa) según las referencias de Don Silva. En algunos laterales, el techo rebasaba unos 50 cm la línea del muro a modo de alero, apoyando en horcones esquineros adicionales. Cabe considerar el gran peso que supone este tipo de cubiertas, por la espesa torta de barro y la estructura de postes horizontales (Canal Feijóo 1934). Variaciones menores respondían a modificaciones operadas por refuerzos estructurales, refacciones, ampliaciones y soluciones específicas para vanos y divisiones internas (figura 5).

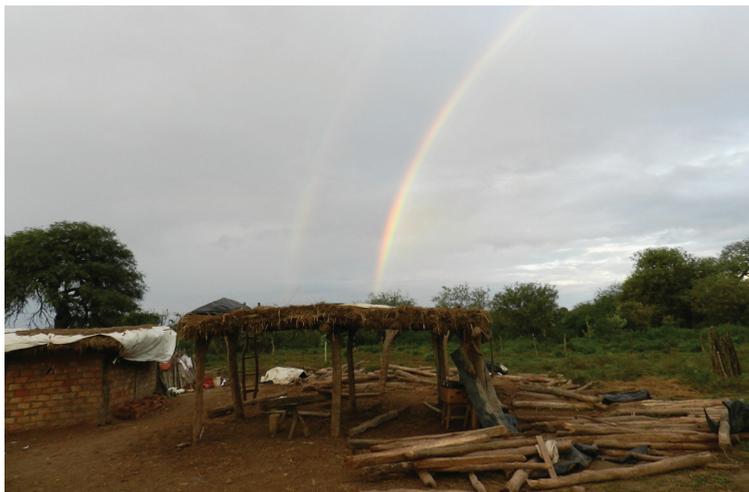
Figura 7. Casa Silva (mayo 2014): vista del proceso de desarme y construcción de un nuevo recinto.
Fotografía: Constanza Taboada

A nuestra llegada ya se habían desmontado los muros de palo a pique, el techo y la mayor parte de la estructura vertical (figuras 7 y 8). Solo quedaban en pie algunos horcones profundamente clavados, con pozos a su alrededor que denotaban el intento abandonado de extraerlos (figura 9a). Otros hoyos sin maderos indicaban su sustracción exitosa (figura 9b y 9c). Las oquedades tenían

El piso de tierra del recinto desarmado se veía solo ocasionalmente entre los restos derribados. En los perfiles de los pozos reabiertos se observaba una capa de unos 10 cm compuesta por tierra y pasto, correspondiente al techo de torta y apoyada sobre el piso de tierra del recinto derribado (figura 9a). Toda la zona en donde yacían los restos del desarme conformaba un área monticular de superficie muy irregular (figura 8). Esta elevación disminuía lateralmente hasta llegar al nivel del patio (donde a pocos metros se alzaba otra habitación), excediendo el espacio que había ocupado la construcción desmantelada (figuras 7, 8 y 12).

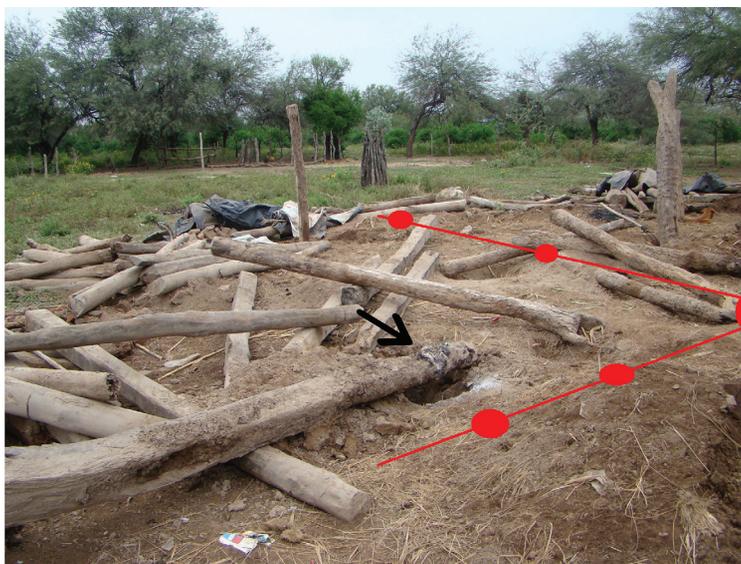
Figura 8. Casa Silva (mayo 2014): vista de los materiales desmontados *in situ*; se indican con línea y puntos rojos la ubicación de algunos de los hoyos de horcones en distribución ortogonal; con flecha se indica el residuo negro y blanco presente en la base de poste. Fotografía: Constanza Taboada

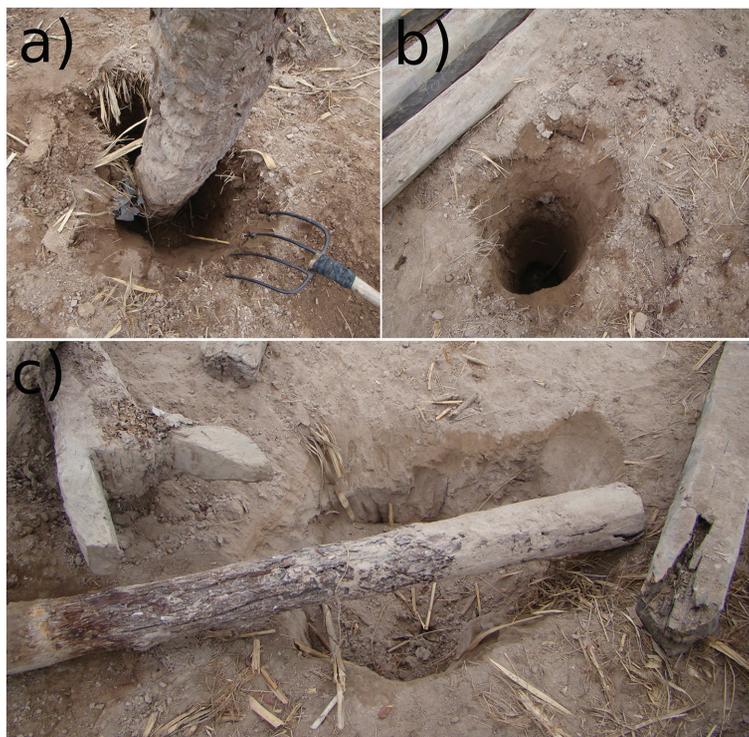
Figura 9. Casa Silva (mayo 2014): a) horcón excavado alrededor para extraerlo, pero, finalmente, dejado *in situ*; b) pozo de horcón extraído; c) pozo de horcón extraído y parcialmente rellenado.
Fotografía: Constanza Taboada

distintos diámetros y formas debido a su ampliación para extraer los horcones. En algunos sectores del piso de tierra se podía distinguir una sucesión de huellas de pozos parcialmente rellenos que parecían corresponder a la posición de los horcones perimetrales (figura 8). Algunos pozos mostraban un nuevo relleno conformado por restos de torta del techo y tierra caídos en el proceso de su reexcavación (figura 9c). Una gran cantidad de maderos yacía desordenadamente (figura 10). Muchos habían sido trasladados al lugar de la nueva construcción y utilizados en el armado de dicha estructura o quedaban a su alrededor (figura 11). Así, los que quedaban en el lugar de anterior uso eran muchos menos de los que originalmente componían el recinto desmantelado. Un conteo en fotografías de todos los visibles permite una estimación de por lo menos 100 unidades en uso. Algunos postes mostraban alrededor de su base un residuo negro y un polvillo blanco (figura 6), y características similares se vieron en los hoyos correspondientes (parecía material orgánico descompuesto). También se observaban ladrillos partidos amontonados hacia un lado y

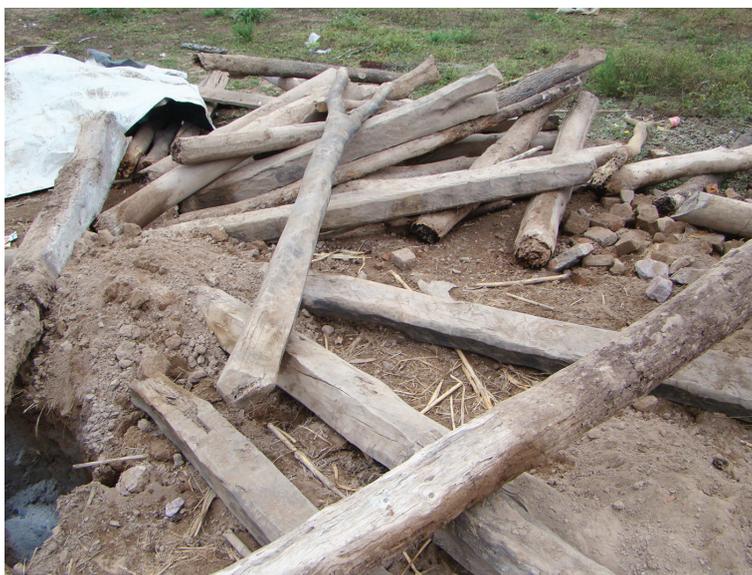
Figura 10. Casa Silva (mayo 2014): amontonamiento de postes de la construcción desmantelada.
Fotografía: Constanza Taboada

restos de cañas del techo, terrones y sedimento suelto con pasto, así como tierra removida de los pozos al extraer los horcones y arrojada encima de un conjunto de postes (figura 10).

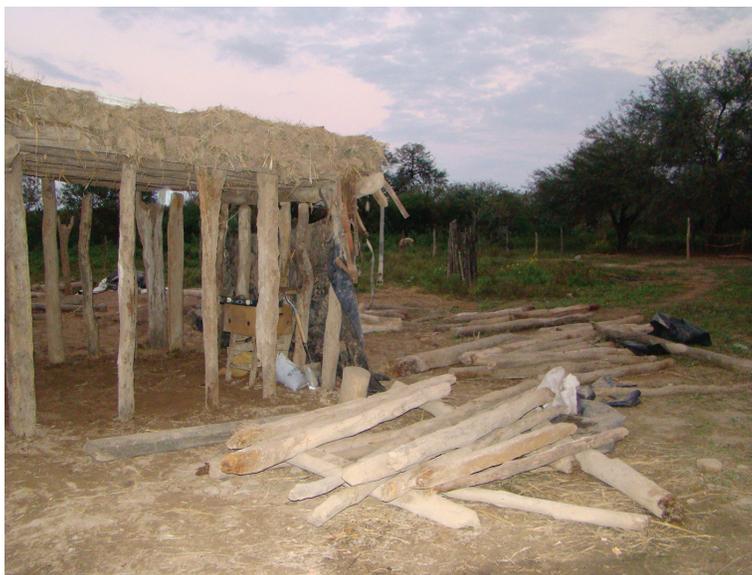
Figura 11. Casa Silva (mayo 2014): nuevo recinto en proceso de construcción reutilizando los materiales del recinto desmantelado. Fotografía: Constanza Taboada

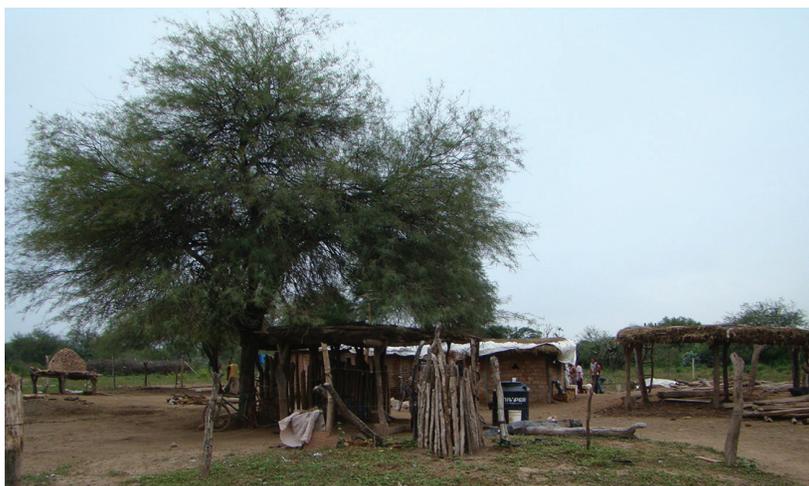
Figura 12. Casa Silva (mayo 2014): vista del nuevo recinto a medio hacer y restos del desarmado con relación a otros ambientes construidos en uso. Fotografía: Constanza Taboada

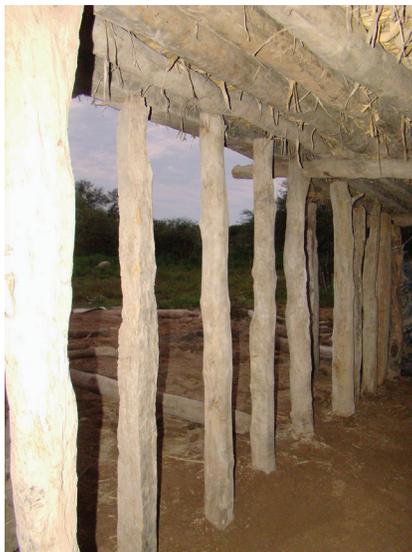
Figura 13. Casa Silva (mayo 2014): vista interior de la ubicación de postes para confección de los muros y techo del nuevo recinto. Fotografía: Constanza Taboada

Por su parte, la nueva construcción ya estaba comenzada cuando llegamos. Se había alzado una nueva estructura portante con los horcones extraídos y, si bien faltaba aún levantar los muros, ya se había confeccionado el techo de torta de barro (figura 11). La nueva habitación ocupaba un espacio casi colindante al del recinto desmantelado, zona que anteriormente constituía parte del patio de tierra (figuras 4 y 10). En unos días se implantaron los postes, cada aproximadamente 1 m, a lo largo de lo que serían los muros (figura 13). Luego se completaron estos rellenando los espacios entre postes, aunque en esta ocasión se reemplazó el palo a pique por mampostería de ladrillos (figura 14).

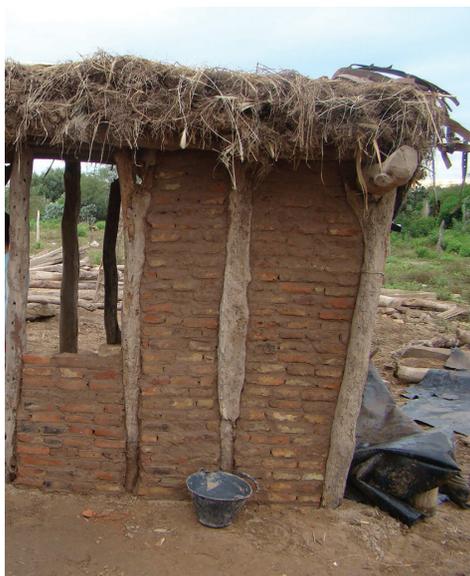
Figura 14. Casa Silva (mayo 2014): construcción de muro de ladrillos entre postes. Fotografía: Constanza Taboada

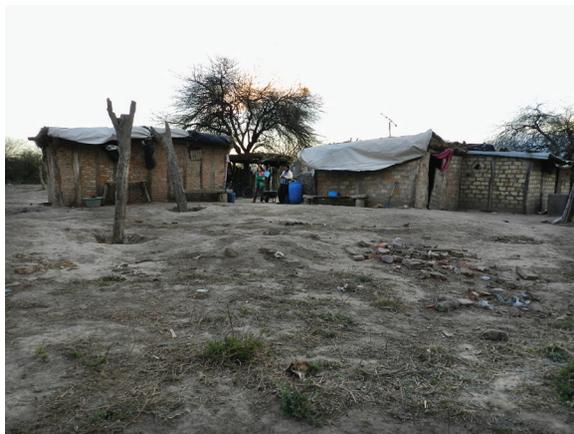
Figura 15. Casa Silva (agosto 2014): área donde se ubicaba el recinto desmantelado una vez acomodada; a la izquierda el nuevo recinto y a la derecha otra construcción del ámbito doméstico.

Cuando volvimos tres meses después (agosto de 2014), la zona del recinto desmantelado había sido limpiada y acomodada. Se veían pocos restos: algunos horcones que seguían en pie y unos pocos postes y ladrillos acumulados hacia los costados (figuras 15 y 16). Los maderos inservibles habían sido destinados al fogón principal, ubicado a unos 15 m, en la zona extramuros de cocina (figura 6). Salvo por algunos hoyos abiertos o a medio tapar, la superficie estaba bastante pareja, levemente elevada en el área donde estuvo emplazado el recinto desmontado. Se identificaban las huellas de algunos de los pozos de horcones tapados (figura 15).

El espacio que ocupara el recinto desarmado había sido organizado para nuevos usos como patio. Se dispusieron allí diversos enseres de uso cotidiano (figura 15). También podía observarse la circulación de animales domésticos. El sustrato mostraba cierta nivelación, compactación y la conformación de un nuevo piso de tierra y nivel de uso. En superficie empezaba a depositarse basura de las actividades de la familia.

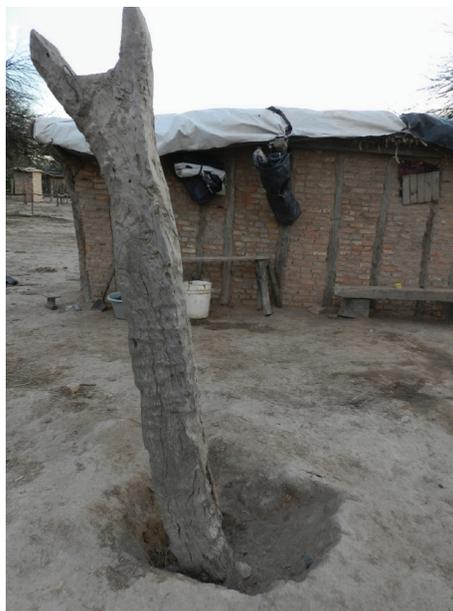
Figura 16. Casa Silva (agosto 2014): horcón que quedó en pie tras tres meses de desarmado el recinto; atrás la nueva construcción. Fotografía: Constanza Taboada

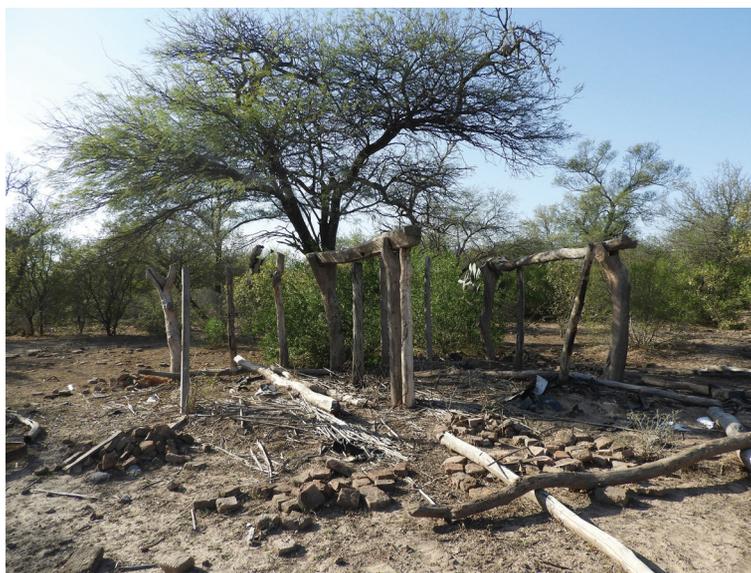
Figura 17. Casa Carrizo (agosto 2022): restos en pie y sobre el suelo correspondientes a los materiales que no se trasladaron para reutilizar. Fotografía: Constanza Taboada

Al momento de nuestra visita en 2022, quedaba todavía en pie buena parte de la estructura de la vivienda (horcones implantados y vigas colocadas *in situ*) (figura 17). Estos materiales servían como reserva para cuando se necesitasen (Segundo Carrizo, comunicación personal). El área de distribución de los restos derribados de la vivienda se extendía hacia los laterales de lo que fuera el área de implantación de la construcción, formando una elevación de diámetro mayor a la que

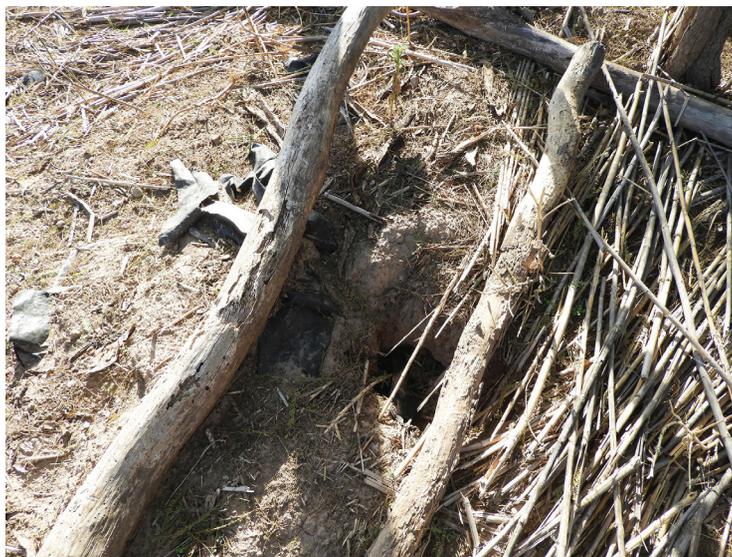
Figura 18. Casa Carrizo (agosto 2022): hoyo de horcón reabierto para extraerlo y restos de construcción desarmada sobre el piso. Fotografía: Constanza Taboada

ocupara el recinto. Sobre la superficie del terreno se observaban partes del techo (cañas, pasto, tierra suelta y en terrones). Al igual que en el caso previo, el depósito constituido por los restos del techo había sido cortado y movilizado por pozos para extraer los horcones (figura 18). Los ladrillos de los muros desmantelados se distribuían mayormente por fuera del perímetro de la construcción, como si hubieran sido derribados desde adentro hacia afuera (figura 17). Además, había comenzado a crecer vegetación y a juntarse basura y tierra entre los restos derrumbados.
