Dossier: Arquitectura en la Arqueología Histórica

Un área del convento de Santo Domingo, San Juan: espacio y funcionalidad a partir de una investigación histórica

An area of Santo Domingo convent, San Juan: changes and functionality based of historical research

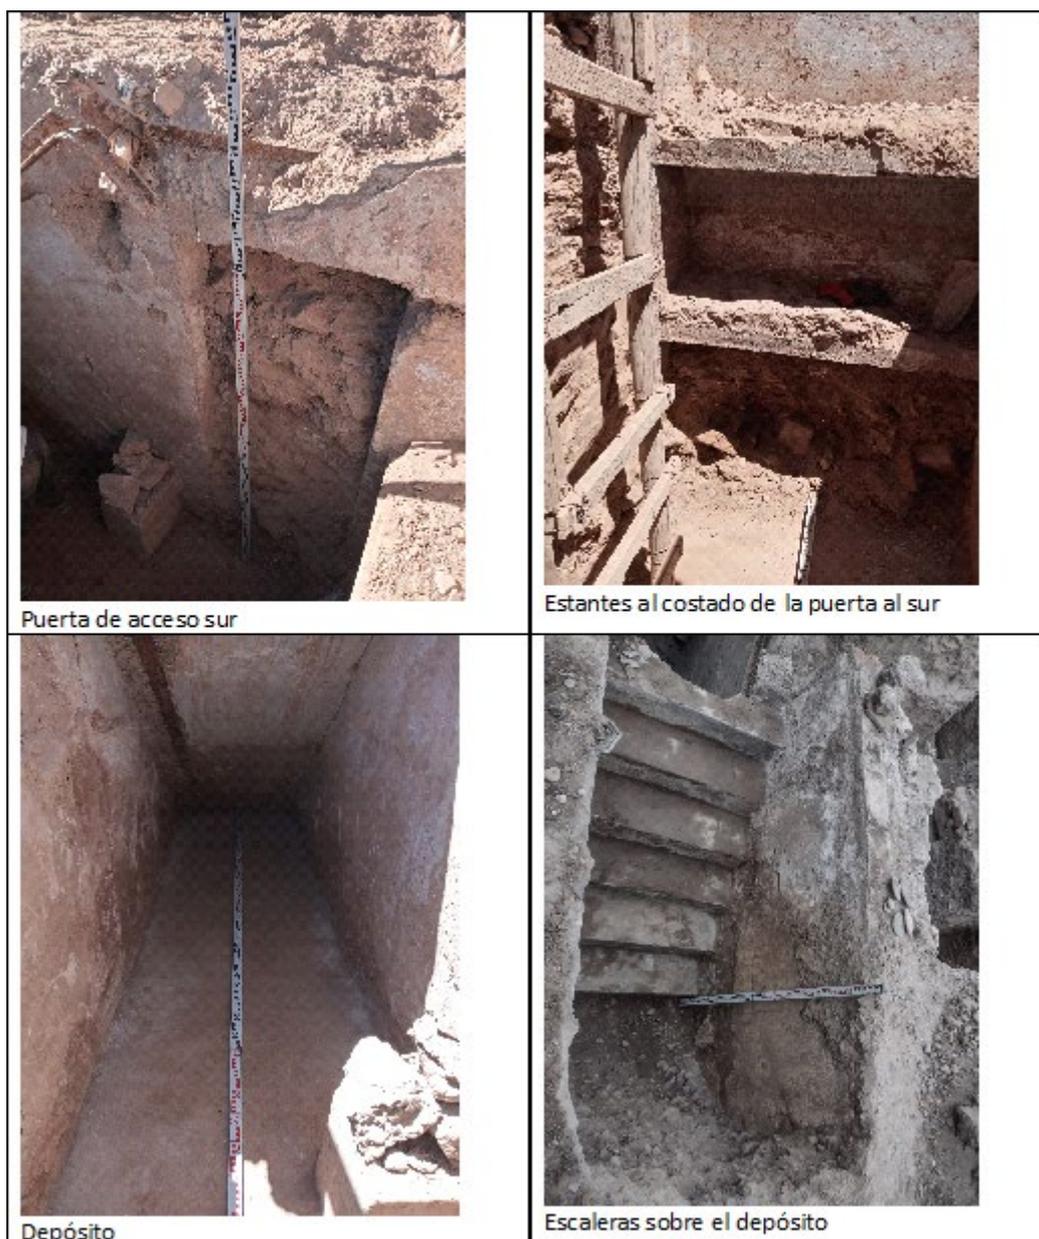
Figura 3: Imagen del proceso de excavación del montículo III.

El montículo III fue el más difícil de comprender ya que aparecían vigas, restos de hormigón y sedimentos acumulados, en un principio, sin sentido. Las cuadrículas A, B y C estuvieron determinadas en ancho por la construcción, que posteriormente sería identificada como un depósito (Figura 3 y 4). En la mayoría de ellas se llegó hasta los 2,50 de profundidad de donde se extrajeron partes de derrumbes, restos de pared, cerámicos, fragmentos de lozas, vidrios y metales oxidados.

Paulatinamente y en acuerdo al avance de la excavación, se pudo establecer que se trataba de un depósito cuyas vigas conformaban el sostén de una escalera sobre el mismo. Las paredes laterales y el techo del depósito se encontraban enlucidas y con un techo inclinado en pendiente de 2,50 m. Sobre este depósito se descubrió una escalera (cuadrícula C y F) a la cual se ingresaba por dos puertas que formaban parte de una habitación paralela al depósito (cuadrícula D y G).

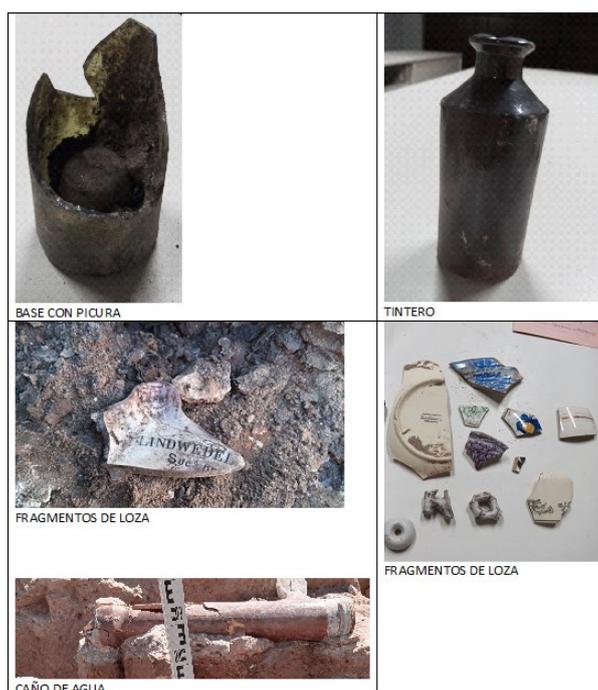
Figura 5: Imagen de caño de agua, tintero, base de botella con picura y fragmentos de loza.

De los sedimentos extraídos se han rescatado tejas y ladrillos de gran porte, cerámicos de cocina, caños, botellas, tinteros y fragmentos de loza. Del análisis preliminar de estos restos materiales es posible establecer una probable temporalidad de fines del siglo XIX y primeras décadas del siglo XX, aunque otros restos materiales aún están en proceso de identificación. Entre los restos identificados y que han permitido establecer una franja de temporalidad de la construcción se encuentran los caños para el agua, tinteros, bases de botella y algunos fragmentos de loza. Los caños vitrificados o de terracota para el agua fueron comunes hacia fines del siglo XIX, importados en general de Gran Bretaña, pero otros eran de producción nacional (Figura 5).

Por otra parte, se ubicaron recipientes vidriados de color marrón oscuro correspondientes a los denominados tinteros de transporte con pico vertedor. Estos fueron usados comúnmente entre 1810 y 1918 ya que la tinta necesitaba envases que impidieran que el sol afectase su contenido, y de allí la preferencia por la pasta color gris oscuro con el exterior marrón brillante (Schávelzon, 2018, p 283).

Se obtuvieron una gran cantidad de botellas en su mayoría sin sellos, pero con particularidades como la picura. Un ejemplar de esta fue encontrado en el montículo II a 1,90 m de profundidad. Se trata de botellas de vidrio con cavidades en la base, realizadas por soplado, que les otorgaba resistencia y un toque de estilo. La cronología de su uso se reduce entre 1840-1915 donde productos embotellados se importaban, desde principios de siglo XIX, de Francia, Gran Bretaña, España y posiblemente EEUU aunque su comercialización masiva en el Río de la Plata ocurrió a partir de mediados del mismo siglo (Becerra, et al. 2016, p 113-118) (Figura 5).

Como parte de la materialidad también se encontraron numerosos fragmentos de loza, de las cuales destacamos dos de ellos que pudieron ser identificados debido en acuerdo a sus sellos. Uno de ellos (extraído de la cuadrícula D, 0,30/0,60 m) poseía la inscripción *made in Belgium boch la Louviere* y corresponde a la producción realizada en un periodo que abarca desde 1920 hasta 1959. Mientras el otro fragmento (cuadrícula E, 0,30/0,60 m) poseía la inscripción *Ironstone J & G. meakin Hanley England* correspondiente a una firma británica que tuvo una amplia comercialización en los mercados de Estados Unidos y América del Sur, ubicándose en Argentina hacia fines del siglo XIX y primeras décadas del siglo XX (Figura 5).

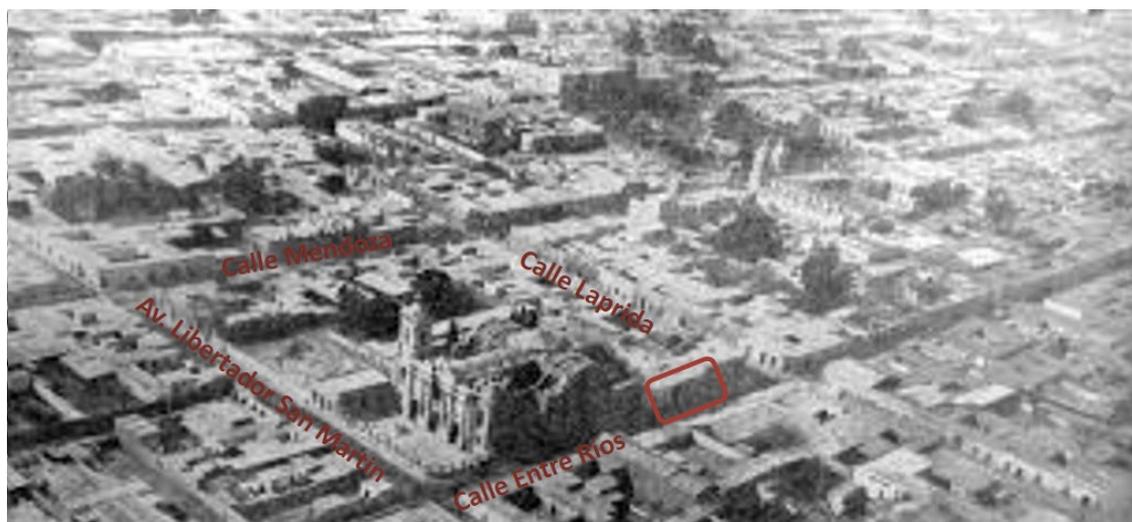
Figura 7: Imagen de la manzana de los dominicos en 1939 conformadas por la Avenida Libertador San Martín, calles Entre Ríos, Laprida y Mendoza (Obsérvese en el recuadro la construcción en estudio).

En las Figuras 7 y 8 es posible apreciar como los terrenos ubicados sobre la actual calle Entre Ríos, detrás del Templo, estaban ocupados por construcciones compatibles con fines de vivienda o comercio con diversos niveles de alzada y levantados posiblemente con adobe. La construcción que fue descubierta mediante las excavaciones arqueológicas se mantuvo en pie tras el terremoto de 1944 (Figura 9) por lo que su demolición debe haber sido posterior como consecuencia de los daños recibidos. Ya en 1963 figuraban en los informes inmobiliarios como terreno baldío. En estos mismos terrenos en la segunda mitad del siglo XX, ya sin construcciones, se cerró su perímetro con paredes sismo resistentes y se destinaron como playa de estacionamiento.

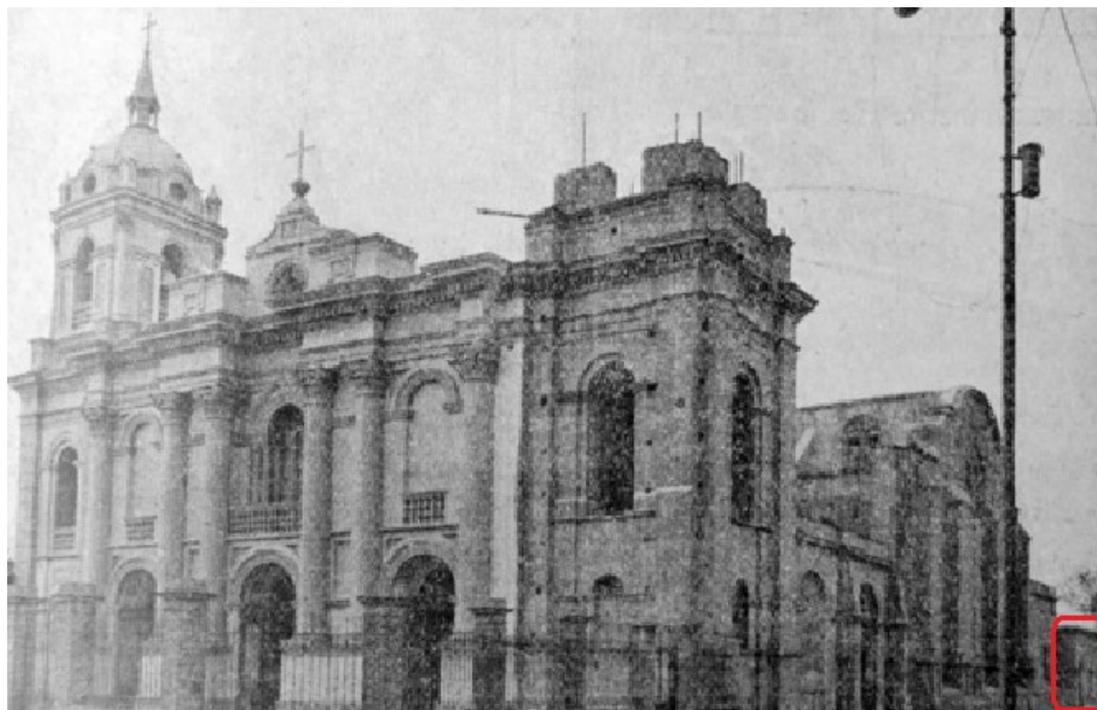
Figura 8: Vista del frente y lateral de la Iglesia de Santo Domingo hacia 1922. (Obsérvese en el recuadro la construcción en estudio).
