# La restauración de ecosistemas. Integración de los factores de presión ecológicos y socioeconómicos en los modelos conceptuales para una gestión adaptativa

JULIA TOJA<sup>1</sup>

<sup>1</sup> Facultad de Biología, Universidad de Sevilla, España

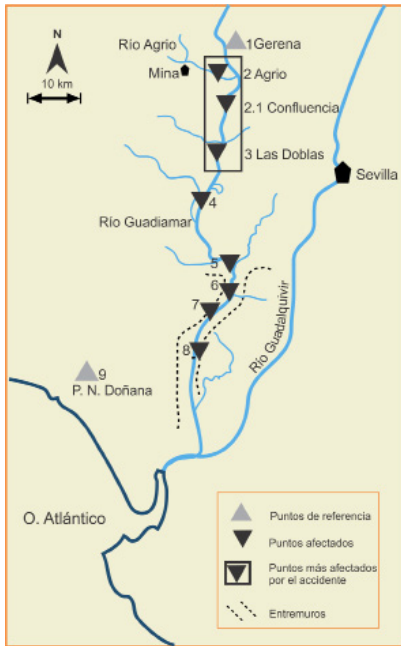
**Figura 4.** Mapa del Río Guadamar con las estaciones de muestreo para el control de la calidad del agua y de los organismos acuáticos (algas planctónicas y bentónicas, microinvertebrados y macroinvertebrados). La zona encuadrada señala la zona del río más afectada por la contaminación minera.

El río Guadamar es el último afluente del río Guadalquivir por su margen derecha (Figura 4). En la actualidad su curso natural que, antiguamente se derramaba en la marisma de Doñana, se recondujo hacia una zona limitada entre dos diques separados por 1 km (denominada zona de Entremuros), dirigiendo las aguas a desembocar directamente en el río Guadalquivir. Respondiendo al clima mediterráneo dominante en la zona, este río tiene grandes fluctuaciones de caudal, siendo éste normalmente muy bajo, pero de vez en cuando se producen grandes avenidas que inundan una amplia zona a ambos lados del cauce principal (entre 500 y 1000 m).

permanecieron unos 20 millones de metros cúbicos de materiales que no llegaron a ser arrastrados por las aguas en su salida y que, finalmente pudieron ser contenidos y sellados definitivamente. Al estar las piritas mezcladas con agua, se distribuyeron fácilmente a lo largo de todo el cauce (cerca de 60 km) y se desbordaron en toda la llanura de inundación correspondiente a las grandes avenidas (Figura 6). Por lo tanto quedaron inundadas vastas extensiones de frutales. La riada se pudo detener con un dique construido a la altura del punto 8 de la Figura 4. De esta forma no entró

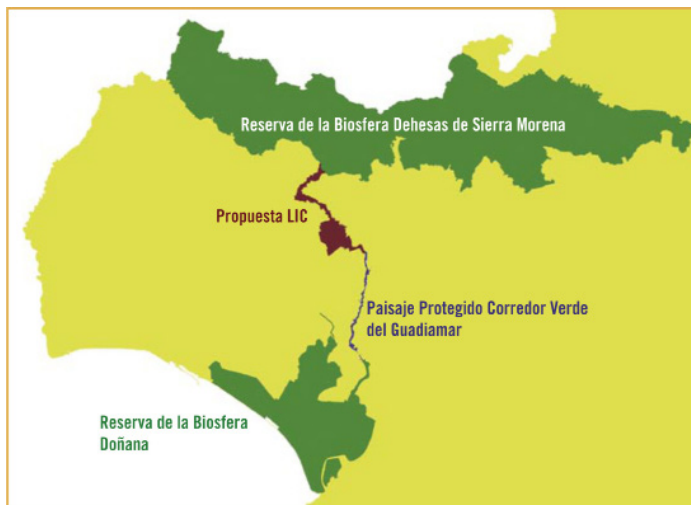
**Figura 5.** Paisaje protegido del Corredor Verde del Guadamar. LIC son Lugares de Interés Comunitario de la Unión europea (Pinto *et al.*, 2008)

el río y su llanura de inundación como un corredor ecológico entre las dos zonas (Figura 5). Pero no se había conseguido debido a los grandes intereses económicos (sobre todo agrícolas) centrados en esta zona. Desde 1956 las fotografías aéreas del valle del río denotan una transformación radical del paisaje de los ecosistemas terrestres aledaños

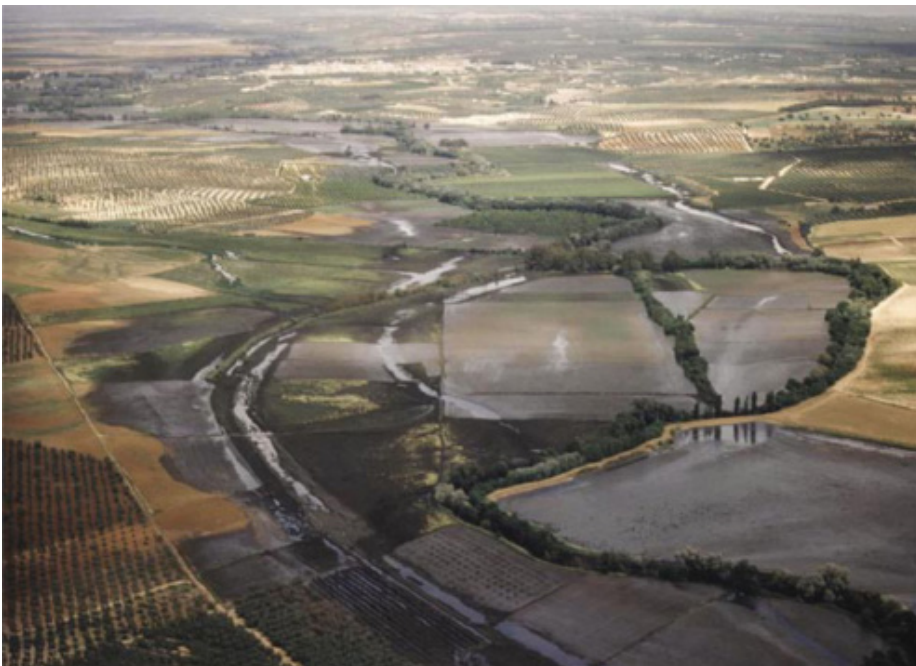
**Figura 6.** Vista aérea de parte del valle del Guadimar tras el vertido. (Arenas *et al.*, 2008).

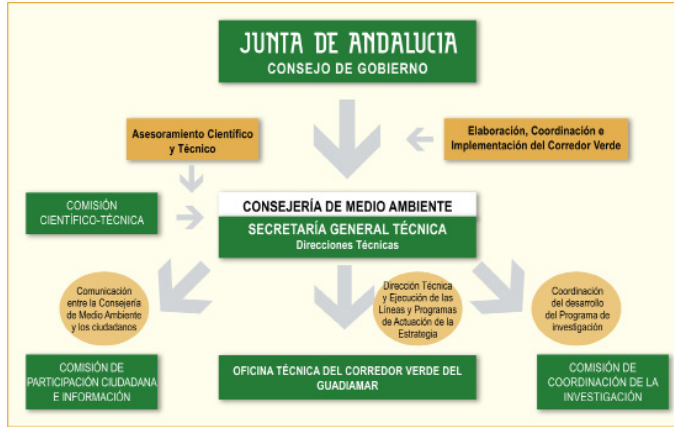
**Figura 7.** Estructura organizativa creada en el seno de la Consejería de Medio Ambiente para el desarrollo de las distintas líneas de trabajo y programas de actuación establecidas en la estrategia del Corredor Verde (Arenas *et al.*, 2008).

Pero, además, tanto el planteamiento de los objetivos y de las acciones en todo momento estuvieron asistidos por una comisión científica, que abarcaba prácticamente todos los elementos y procesos implicados (más de 800 investigadores estuvimos implicados). Se creó la Oficina de Corredor Verde, que coordinó tanto las informaciones de los estudios científicos, como las actuaciones técnicas de limpieza y restauración y la comisión de participación ciudadana (Figura 7).

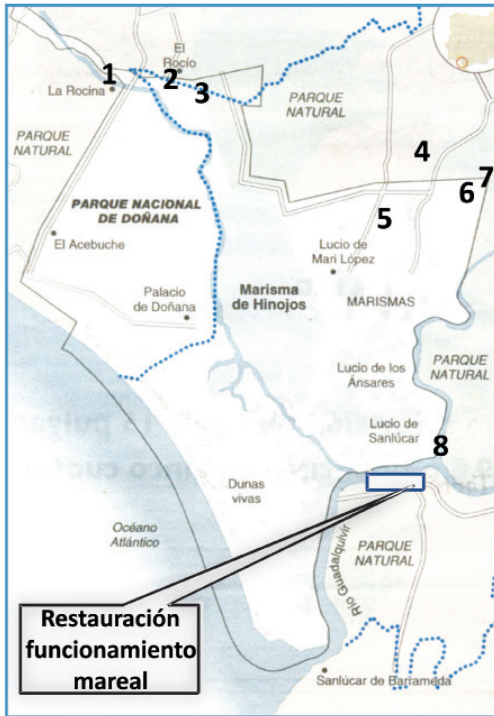
**Figura 12.** Parque Nacional de Doñana con las ocho zonas afectadas por las actuaciones del proyecto Doñana 2005 y la localización de la zona en que se han desarrollado las actuaciones para la restauración que se comentan en el tercer caso.

El proyecto consideraba 11 aplicaciones, de las que la 9, 10 y 11, estaban destinadas a la investigación y el seguimiento de la mayor o menor efectividad de las otras ocho, que si implicaban obras de diversa intensidad. Estas actuaciones de seguimiento e investigación se han llevado a cabo con bastantes buenos resultados. Los trabajos los han realizado, sobre todo miembros de la estación Biológica de Doñana del CSIC (Consejo Superior de Investigaciones Científicas). En la Figura 12 se señalan las zonas donde se han realizado actuaciones. Como puede verse, estas actuaciones se sitúan en la frontera entre los Parque Nacional y Natural de Doñana. Para el conocimiento de estas actuaciones puede consultarse distintos documentos Colmenar (2004)
